# *Analyse de la sécurité sur le réseau routier de la Commune de Jalhay réalisée par le CCCAînés*

L'ensemble de cette analyse a été étudiée par le chef des travaux de la commune.

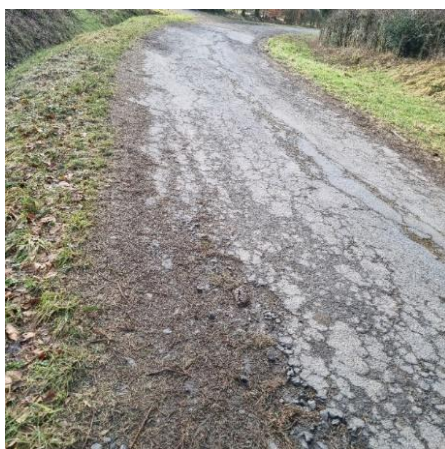
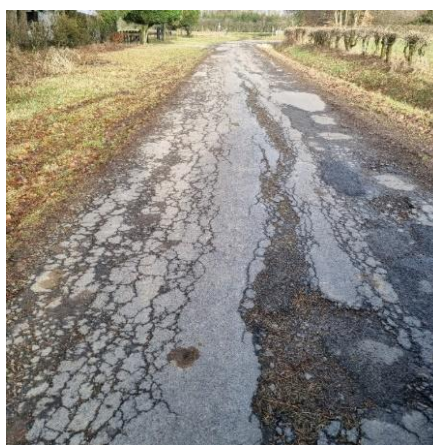
La route Devant Chèneu est particulièrement en mauvais état et représente un danger pour les usagers faibles.

Le service des travaux proposera la réfection de cette voirie lors de la confection du budget 2026

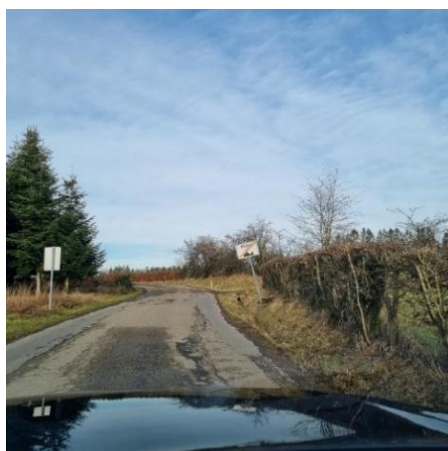
Panneau à réinstaller

<- C'est sur Stavelot, à eux de le remplacer

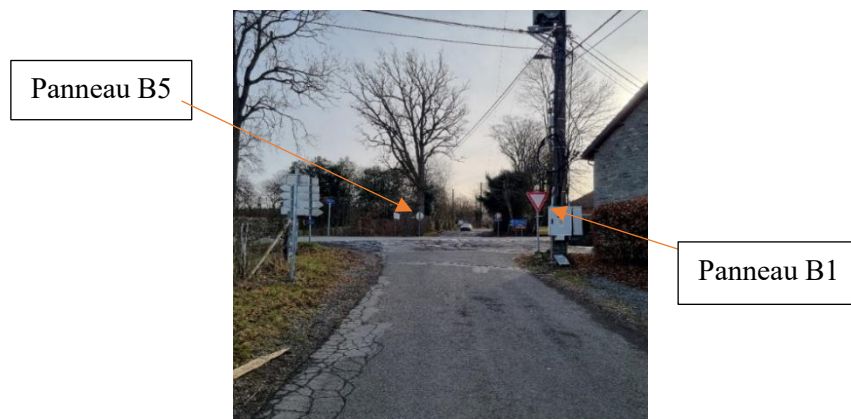
On constate que, venant de Cokaifagne, un panneau B5

est installé alors qu'en venant de la rue Jongen, c'est un panneau B1

qui définit la priorité.

Au vu de la mauvaise visibilité dans ce carrefour, il serait plus cohérent que ce soit un panneau B5 de chaque côté.

Ces panneaux sont installés par le SPW direction des routes : une demande leur sera adressée, ainsi qu'au SPW mobilité infrastructure

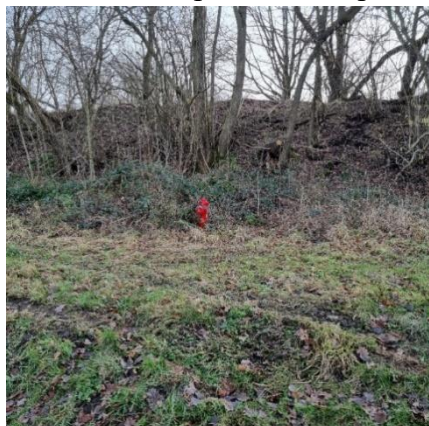
Une bouche d'incendie n'est pas signalée.

Par contre, un panneau « repère BI » se trouve 50 m plus bas ???

<- Résolu

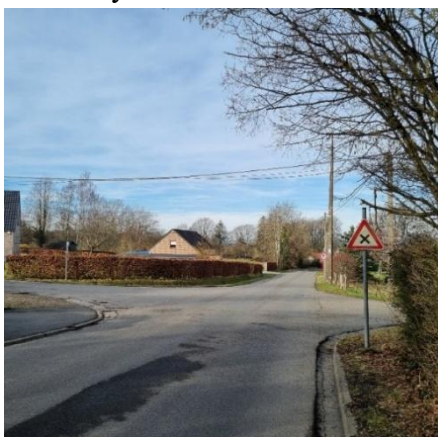
Pour plus de cohérence dans ce carrefour, ne faudrait-il pas installer un panneau B17 côté Wayai ?

<- Fait

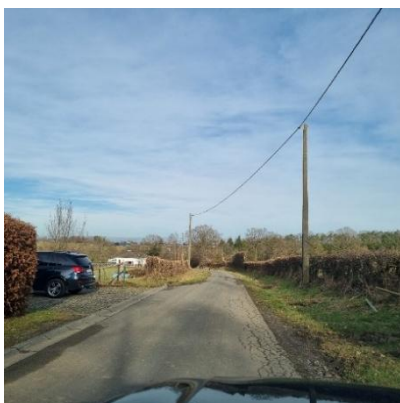
Le rétrécissement de la voirie devrait être indiqué par un panneau A7b

<- Fait

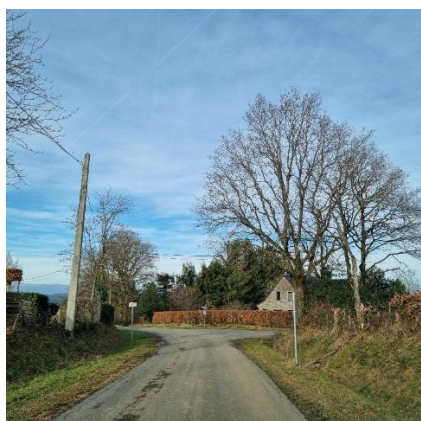
Pas de panneau « Priorité »

Ce n'était pas un panneau priorité mais "Les voisins veillent". Il est à remplacer

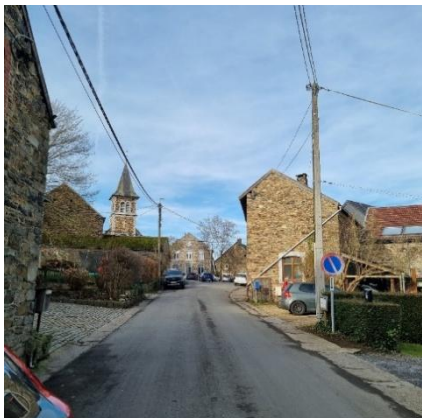
Il n'existe pas de panneau indiquant la fin d'interdiction de stationné

<- a été réinstallé

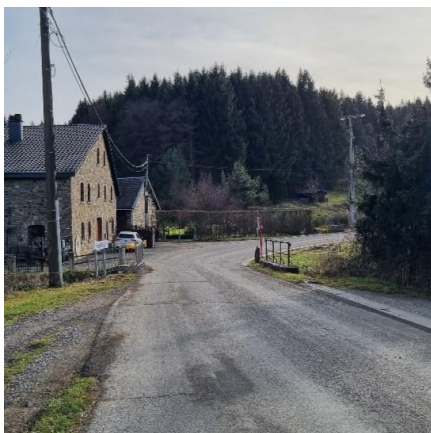
Virage dangereux non signalé.

Sur le pont une barrière provisoire sert de garde-corps mais peu efficace en terme de sécurité.

Cette situation est hautement accidentogène.

Le garde de corps a été réinstallé

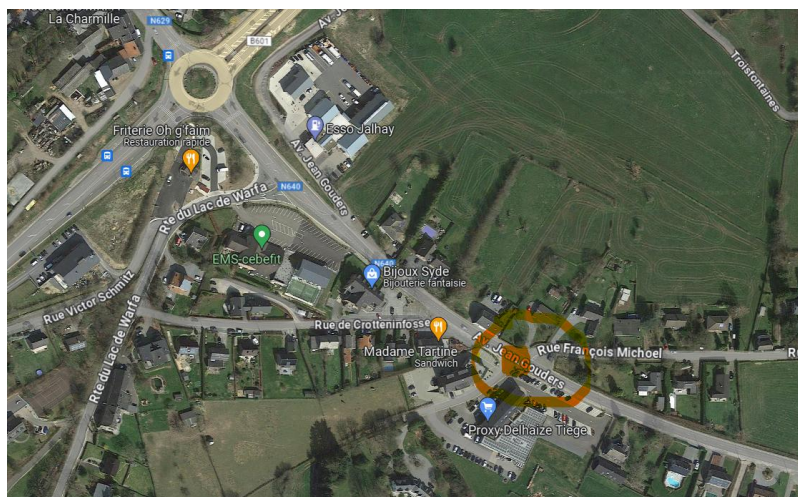
De nombreuses nouvelles constructions, un Supermarché DELHAIZE, un cimetière, sortie du Parking DELHAIZE Traffic Intense sans Passage Protégés pour les Piétons, une vitesse 70 Kms trop élevée et la sortie du Parking sans STOP signalé et tracé sur le sol !!!

- A hauteur de la sortie de le rue François Michoel un signal STOP sur le sol

et la mise en place d'un MIROIR (sur pied et visible) pour faciliter la vue des véhicules qui arrivent de SART (aide à la conduite). (Photo 1)

Le miroir a été installé

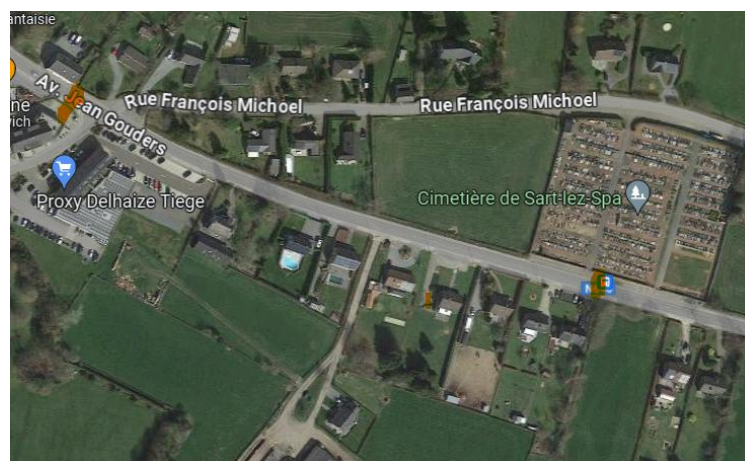
Un passage piétons correctement signalé et bien éclairé serait nécessaire, ainsi qu'à hauteur du cimetière. (Photo 2)

Nous ne sommes pas en zone 50, donc un passage piéton n'est pas autorisé par le SPW

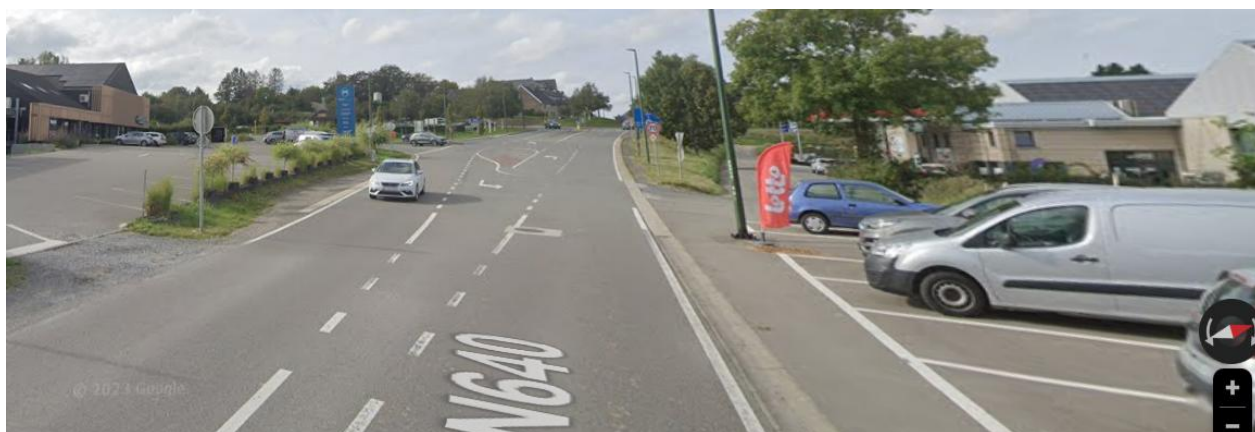
Toujours à Tiège, à la sortie de la Station Esso, suite à la mise en place d'un Parking pour environ 8 voitures, les usagers qui quittent la pompe à essence, suivant les indications en place, le conducteur doit obligatoirement remonter vers le Rond-Point donnant accès à la bretelle de l'autoroute.

Mais pour reprendre sa route, la visibilité est déjà diminuée par les véhicules parkés. La présence de fanions publicitaires empêche de voir les véhicules qui de Sart. (Photo 3)

Bien que déjà écarté, le passage en agglomération de part et d'autre des commerces situés autour du Delhaize pourraient diminuer la vitesse.

Toujours refusé par le SPW, car il n'y a pas de trottoir en saillie

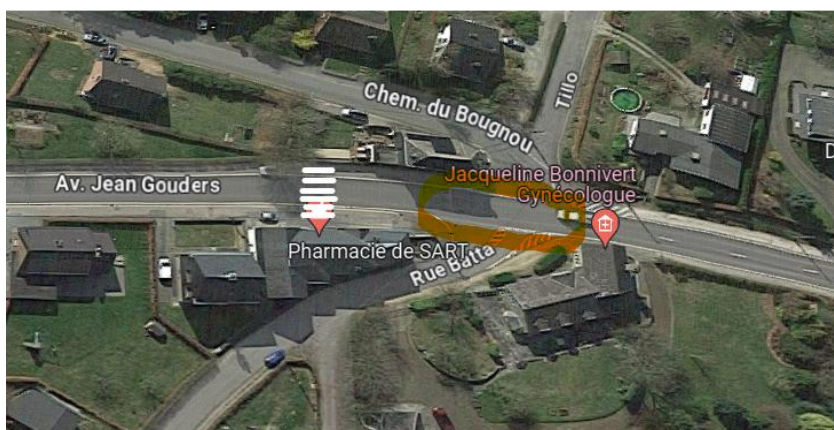
Au niveau de la pharmacie, un passage pour Piétons serait le bienvenu !!!!! (Photo 4)

Absence de trottoir de part et d'autre, déjà refusé par le SPW

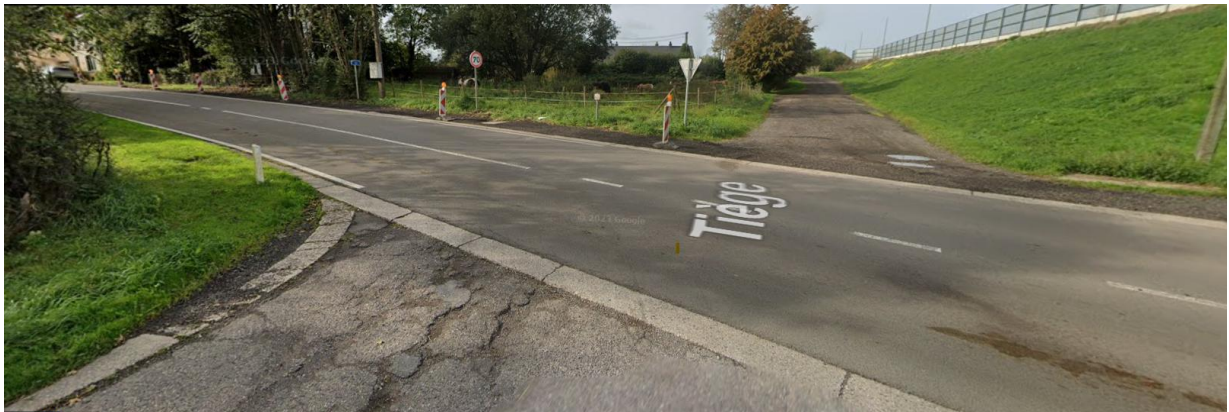
Ces deux sorties demanderaient également un miroir **En cours** en face pour augmenter la visibilité sur l'arrivée des véhicules qui débouchent à vitesse rapide de Tiège.

Photo 5, Sortie 1 (aucune visibilité de gauche ou de droite)

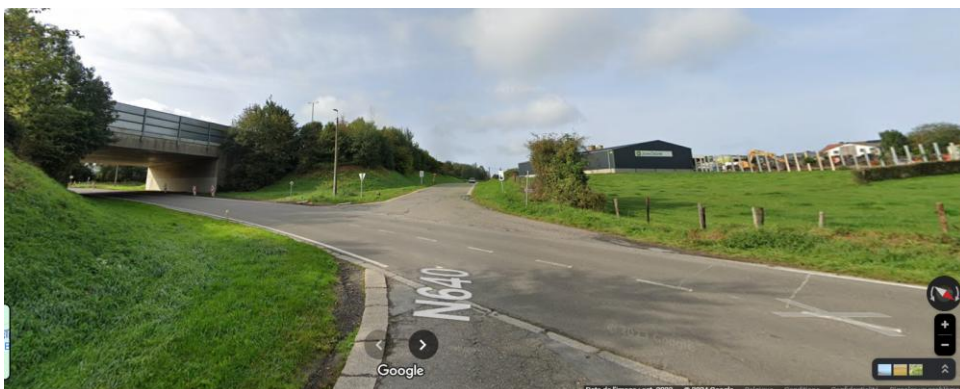
Photo 6, sortie 2 (pareil aucune visibilité venant de gauche ou de droite)

## Placement miroir en cours

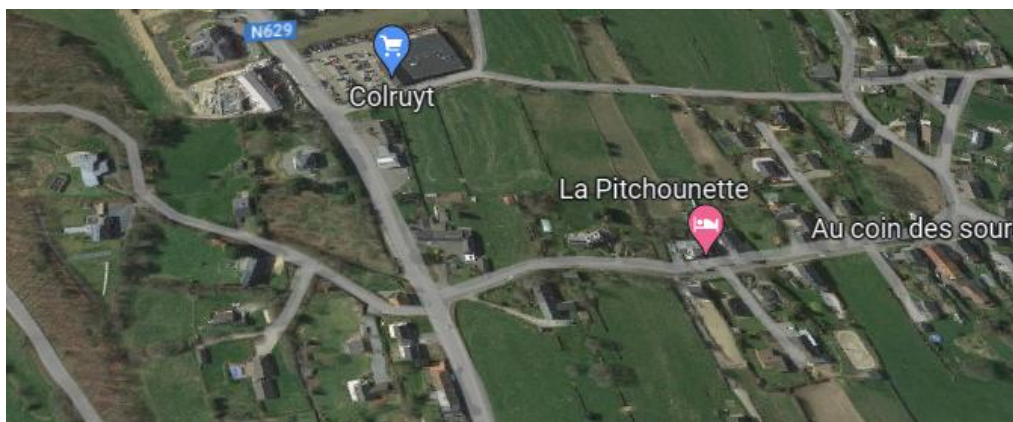
La route communale partant de la N629 vers le carrefour d'ARBESPINE, passant devant la Pitchounette (Photo 8)

Nous apercevons une Cassis « prononcé » signalé par un panneau bleu, dont le marquage au sol n'est pas réfectionné régulièrement

Fait et prévision de refaire l'ensemble des marquages annuellement sur la Commune

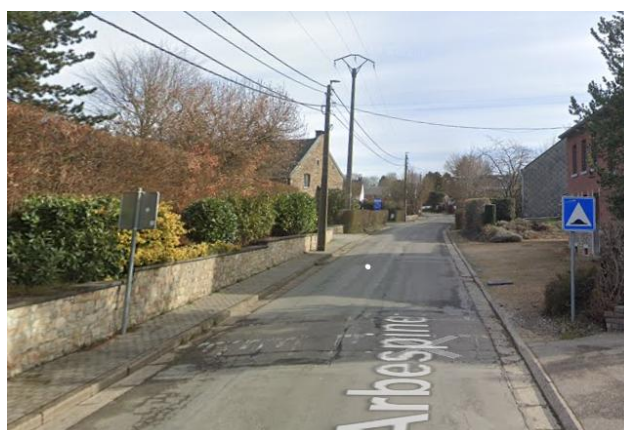
La même demande pour la route qui vient d'Arbespine (Photo 10), le marquage disparaît au fil des ans et pas toujours renouvelé à temps. Fait également

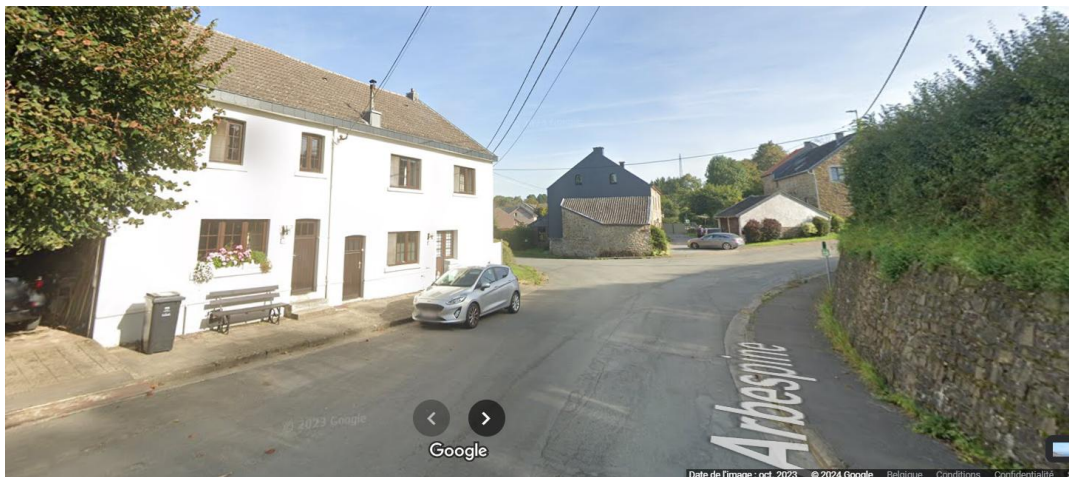
Vue du « carrefour en X » au pied de la descente Pichounette et accès vers le Croix Brognard ! Carrefour dangereux pour ceux tournent. Un îlot serait un moyen d'éviter un accident (Photo

11) Placement d'un îlot en plastique, à l'étude au service des travaux

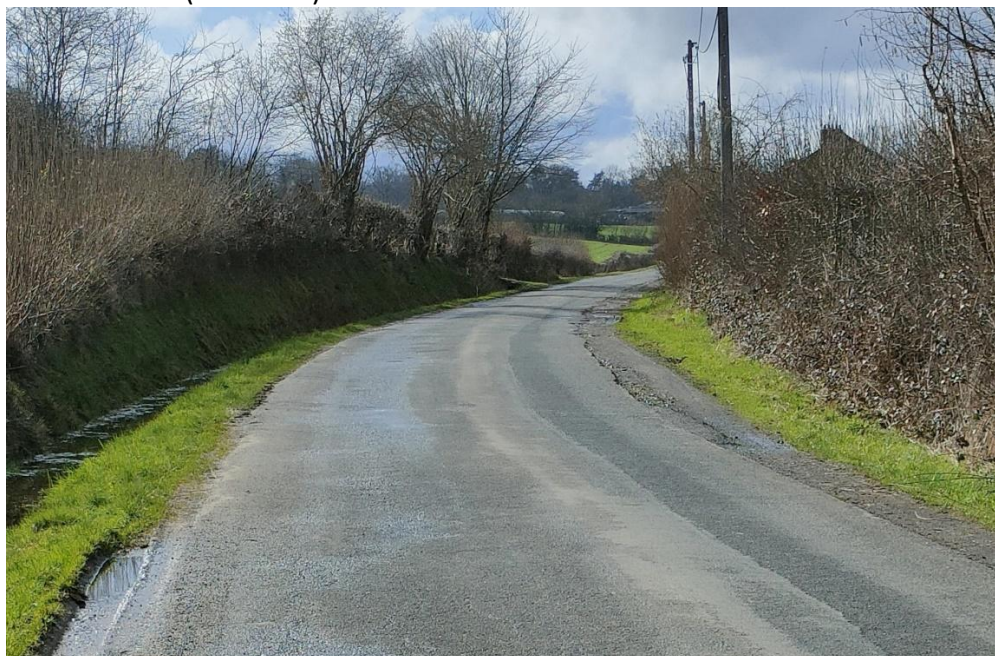
Car ce carrefour est à longueur de journée traverser pour des Véhicules (tracteurs) avec des Remorques Citernes Beaucoup trop large !!!!! Et trop lourd (plus de 30 T)  
C'est certainement un endroit très dangereux. Par le rapport de poids et de volume.

On a déjà relevé plusieurs traces de freins qui démontrent que ces véhicules occupent toute la route et au-delà. Un cycliste ou un automobiliste n'a aucune chance de sortir indemne d'une telle collision (Photo 12)

Cette route de la Croix Brognard devrait être mise en circulation locale et limitée à 5 T. max. D'autant plus que le passage des véhicules > 5 T. est inadapté à cet endroit et que ceux-ci ont la possibilité de passer par Balmoral.

Si on voulait limiter à 5T (excepté charroi agricole) il faudrait une ordonnance de Mme Docteur(division spw mobilité infrastructure)

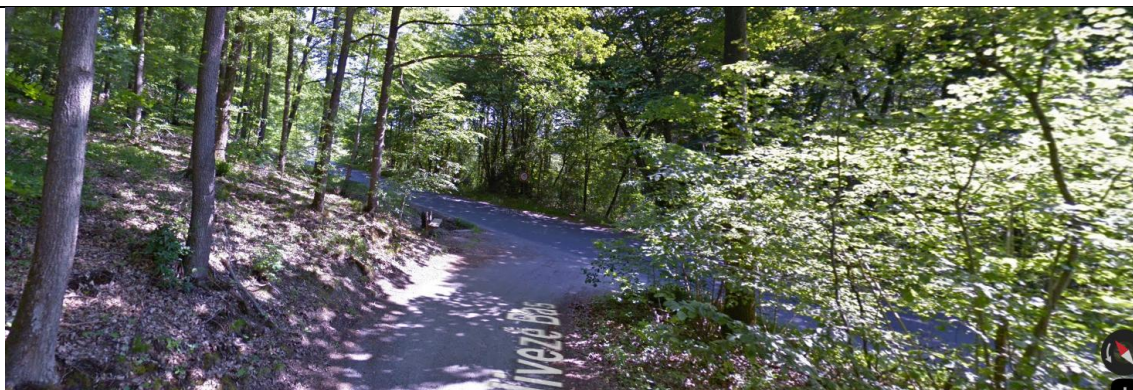
La route située Haut-Balmoral reliant l'axe principal de BALMORAL (N629) et la Route Lac de WARFAA est très dangereuse. (Photo 13)

- il n'y a aucune visibilité sur l'arrivée d'un véhicule qui débouche de Warfaa (Photo 12).

- la manœuvre d'un virage (épingle 300° ) représente un risque permanent d'un accrochage

- Cette route (non éclairée) est fortement fréquentée par les candidats réfugiés qui se rendent à pied du camp Svasta (situé à Stockay) au Colruyt pour faire leurs courses.

Un panneau céder le passage (B17) a été réinstallé

Il faudrait un marquage au sol pour attirer l'attention sur la présence d'une route

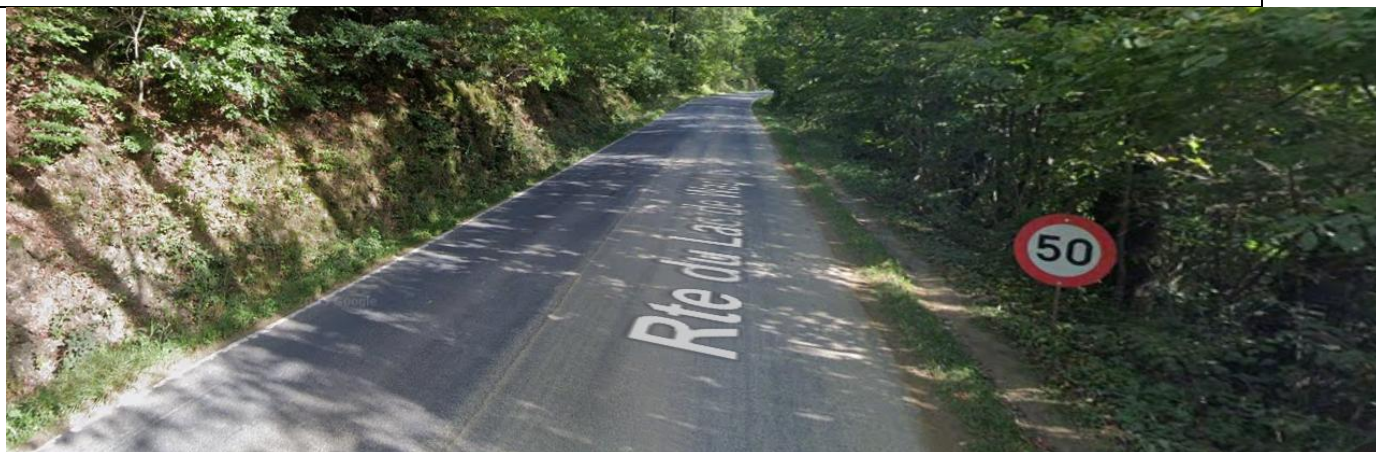
Il y a déjà un dispositif (provisoire ?) des panneaux qui limitent la vitesse à 50 kms/h et incompris des usagers. Un aménagement de l'accotement serait à prévoir (Photo 13).

Une demande sera réalisée par le service des Travaux à la prochaine préparation du budget 2026

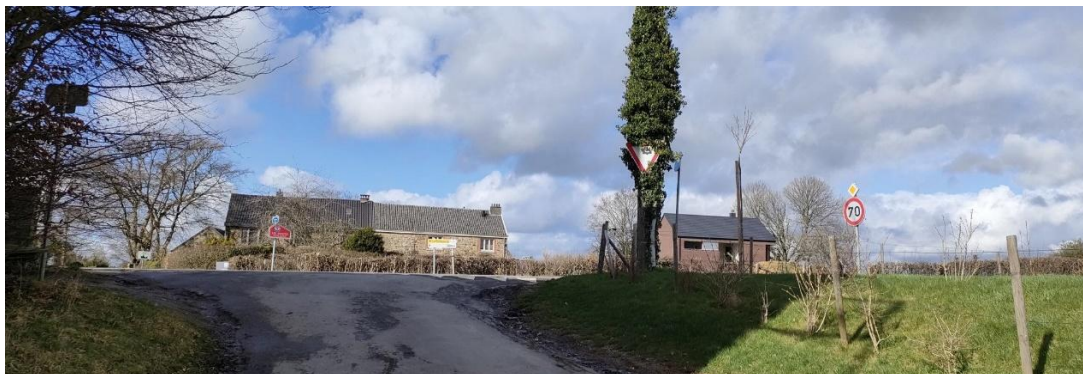
Quant à l'accès sur l'axe de Balmoral, il y a un signal cédez le passage (camouflé dans du lierre) . (Axe très fréquenté) et aucun marquage au sol.

Mais la visibilité est nulle !!!! Des miroirs seraient nécessaires par facilité la vision (Photo 14).

Un piquet a été installer pour y placer le panneau en question (B17)

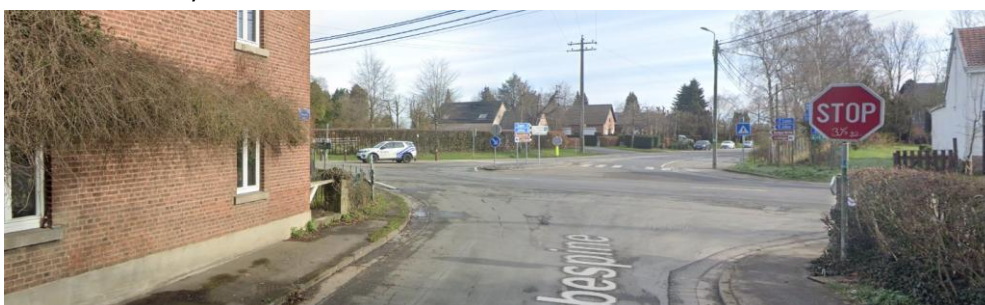
(Photo 15)

Sur cette route importante (N640) il manque à cet endroit des passages pour Piétons  
Et un marquage au sol pour mieux signaler les STOP (en venant d'Arbespine et de Troisfontaines)

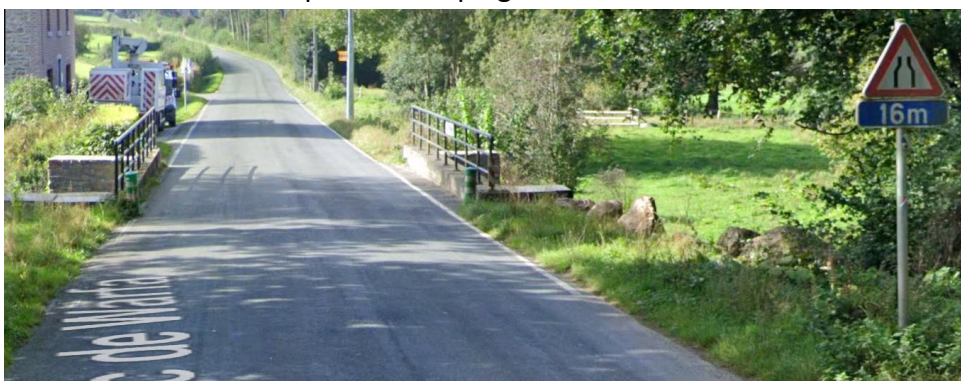
(Photo 16)

Route du Lac de WARFA. À hauteur du pont, le passage de ce pont est très dangereux  
(souvent des usagers se heurtent au niveau des rétroviseurs)

Lors de sa réfection, la largeur de la route a été rétrécie

Le croisement des véhicules (surtout pour camions, bus et charrois agricoles) à cet endroit est délicat et des cônes verts (faible durée de vie) ont d'ailleurs été installés

(ok il y a deux panneaux de rétrécissements de voie, mais peu visible le soir)

Un marquage au sol « thermocollé » pour route étroite (voir modèle en annexe) Signalez

l'étroitesse de la route par un marquage « rétroréfléchissant » visible de Jour comme de nuit.

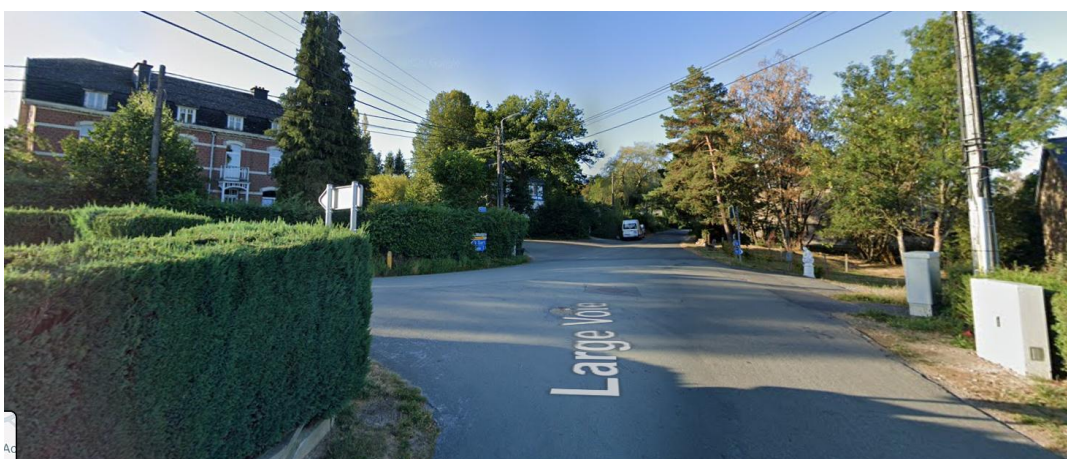
Certains riverains se plaignent du carrefour peu sécurisant à l'intersection de la route Large voie et l'avenue Fernand Jérôme : absence de marquage au sol, chaussée glissante par temps de pluie, haies masquant la visibilité (Photo 18)

**DEMANDE DE MARQUAGE POUR LE BUDGET 2026**

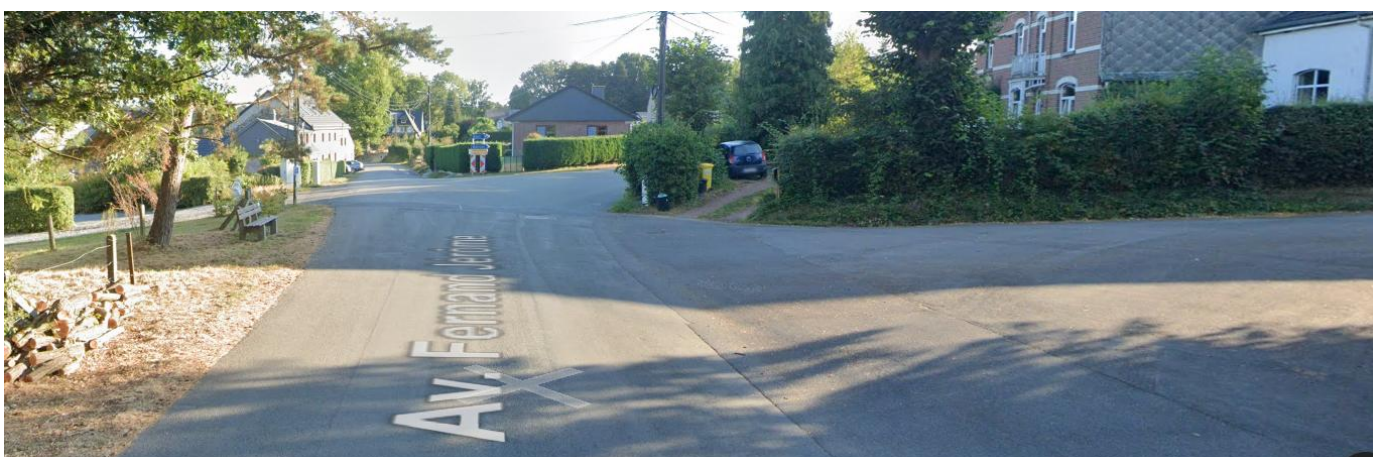
Aucune sécurisation pour les piétons aux abords de ce carrefour (Photo 19)

**Demander un avis à Caroline Stevens (conseillère en mobilité?)**

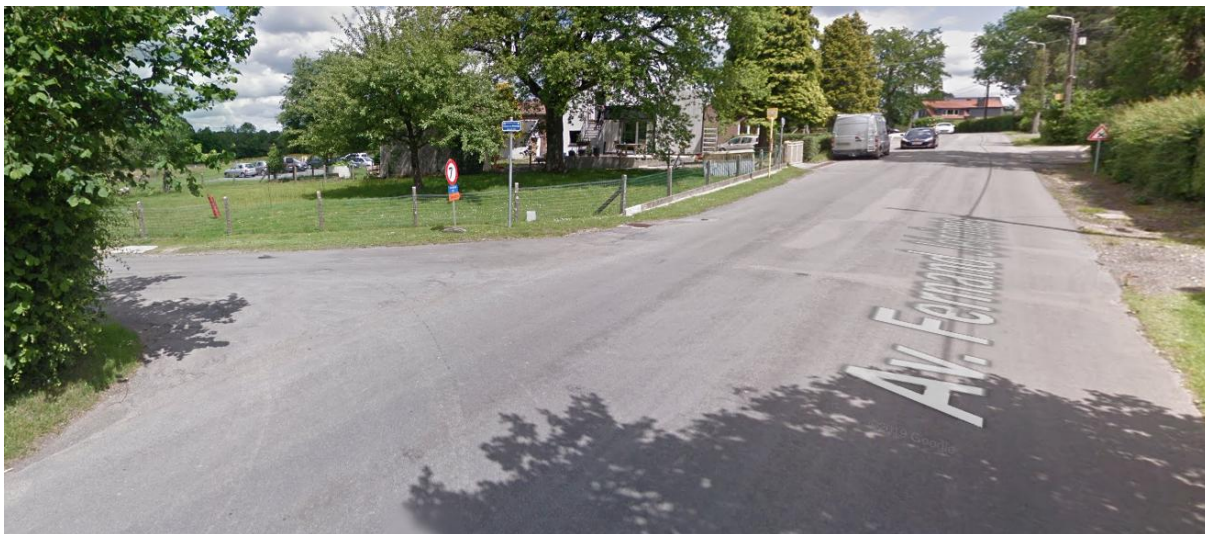
Photo 20

Même constat au carrefour suivant avant la Résidence des Cheveux d'Argent :

Rétrécissement définitif à réaliser avant les Cheveux d'argent en venant de la baraque Lemoine.

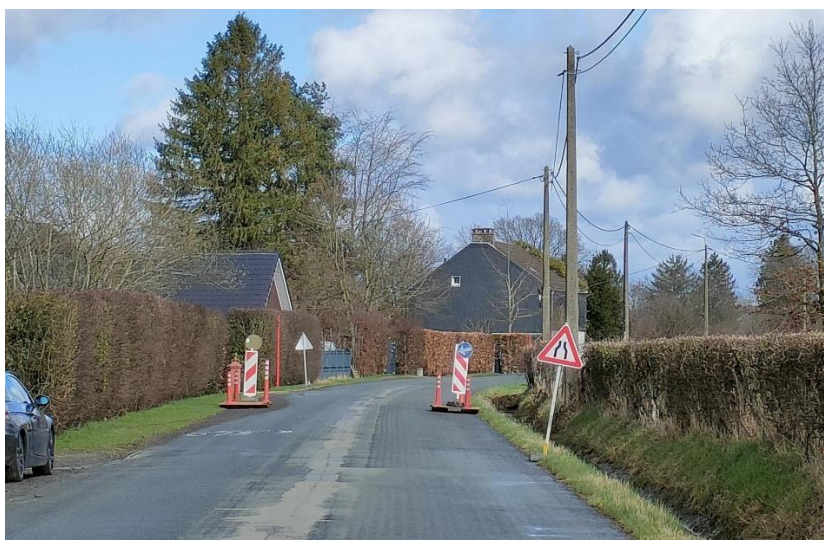
Photo 21

Deux dispositifs provisoires, un peu avant le lieu-dit Baraque Lemoine, sont peu visibles la nuit

Ceux-ci sont à enlever car accidentogène

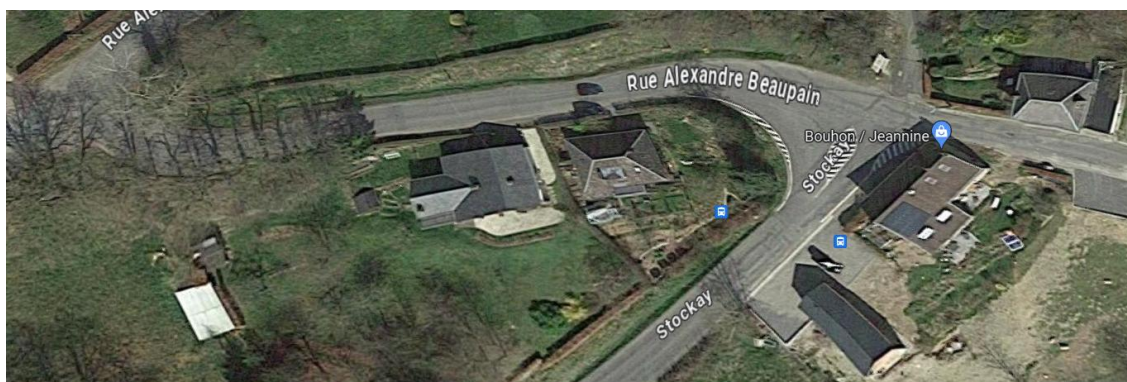
Photo 23

Liaison en Y Wayai – Stockay. Un carrefour très large (trop) **Le miroir est installé**

La route venant du Wayai est peu visible pour les usagers qui vont vers Sart!

Cet endroit mériterait un îlot central de ralentissement, car le marquage au sol n'empêche pas les conducteurs pressés de couper le garage, et au moins d'un miroir pour voir la route de droite en provenance de Wayai.

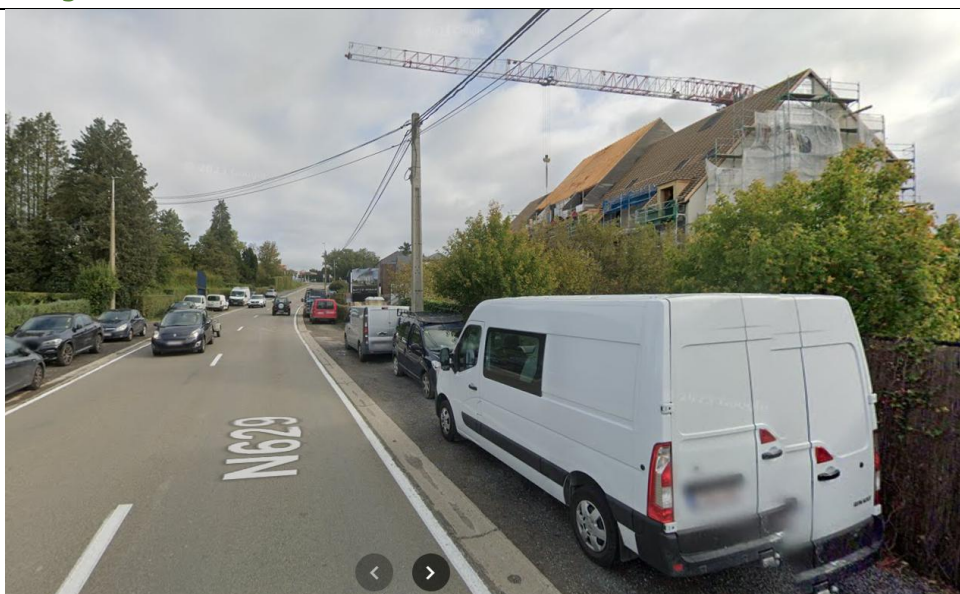
(Photo 25)

Toute une série de BULDINGS ont été construits et plusieurs sont encore en construction.

Cela a évidemment augmenté la densité du trafic et surtout les entrées et sorties de véhicules

Nous pensons que la vitesse autorisée de 70 kms est peut-être exagérée.

Et de plus il manque aux endroits commerciaux des passages pour piétons bien signalés et éclairés.

Les piétons ne peuvent pas circuler en toute sécurité sur les accotements.

Il n'y a aucuns trottoirs aménagés.

Tout projet d'aménagement est suspendu tant qu'il n'y aura pas d'avancée sur l'égouttage

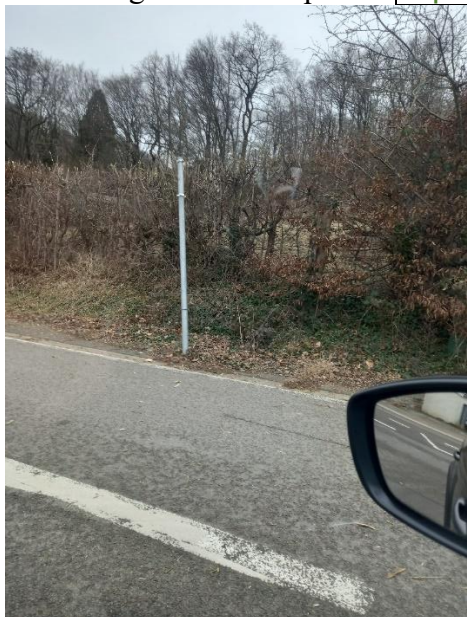
En bas du Bois de Mariomont. Le poteau portant le triangle (céder le passage) a été endommagé et non remplacé. **Piquet mis, miroir bientôt installé**

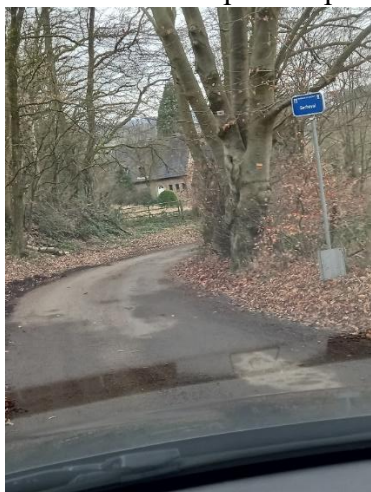
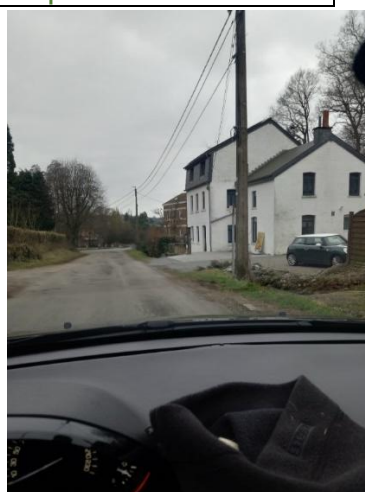
Par contre la nuit, noir complet sur ce tronçon : situation dangereuse pour les piétons.

En bas de la descente, visibilité nulle, malgré la priorité de droite. Les voitures qui montent ne la respectent pas. **Un miroir pourrait être installé**

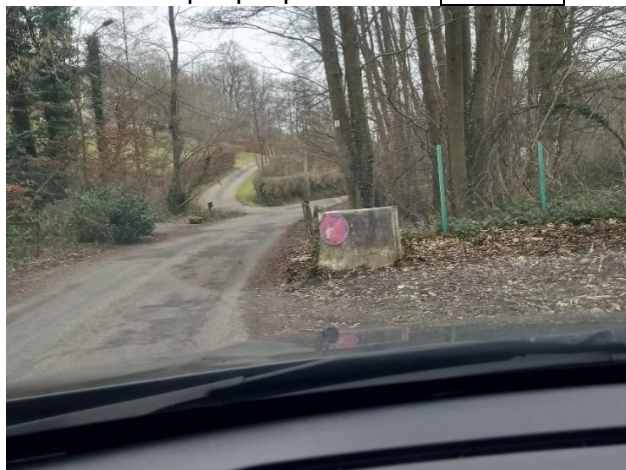
Sur la rue qui monte vers Halleur : à l'endroit du point (le Cossart) rétrécissement : remettre une plaque plus visible. **En cours**

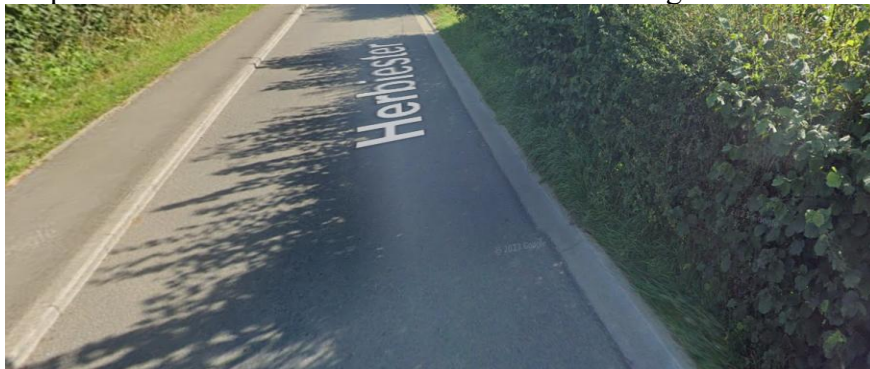
L'élargissement de la voirie menant du carrefour des quatre chemins à Herbiester entraîne des croisements de véhicules compliqués.

Lorsque l'on croise le camion poubelle ou le bus, ceux-ci doivent monter sur le trottoir afin de pouvoir se croiser.

De plus les bordures en saillies occasionnent des dégâts matériels aux véhicules.

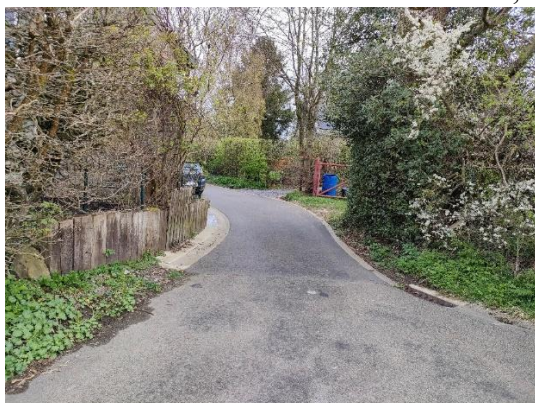
Auparavant la circulation au chemin du Louba était limitée : il y avait un bac de fleur qui empêchait de transiter par là et les habitants de Mellechamps ne pouvaient pas prendre ce raccourci. Les bacs ont été enlevés suites aux travaux d'aménagement d'égouttage de cette voirie. Ces travaux étant terminés, il serait utile de remettre ces bacs. **Fait**

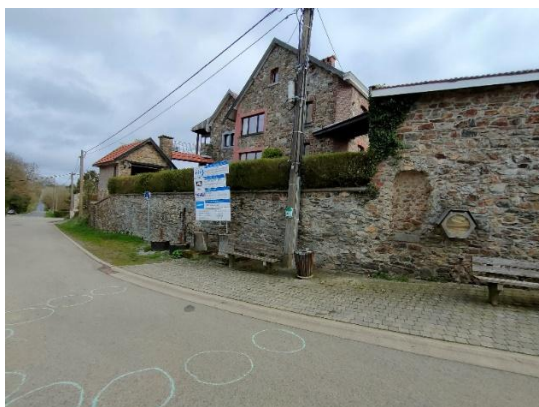
Dans le même ordre d'idée, les panneaux signalant le chantier d'égouttage est toujours placé au carrefour d'Herbiester. Il serait utile de l'enlever vu que les travaux sont terminés depuis 2 ans...

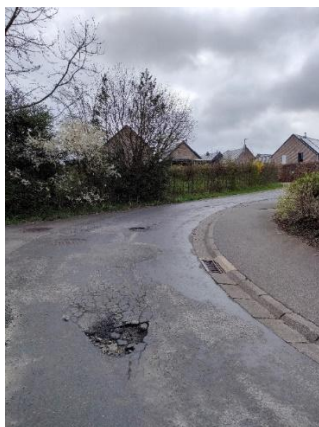
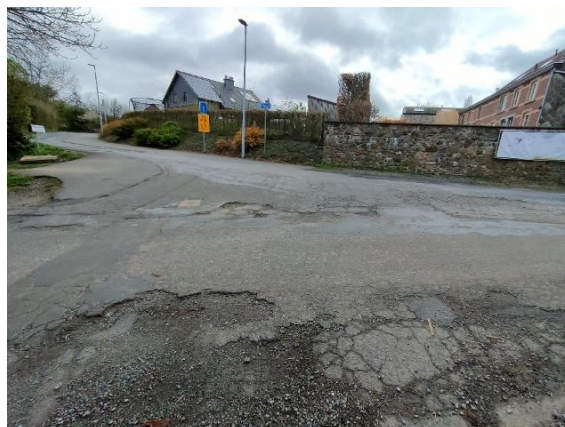
La voirie donnant accès au lotissement Mellechamps se dégradent à plusieurs endroits et nécessiterait des réparations. **Fait**

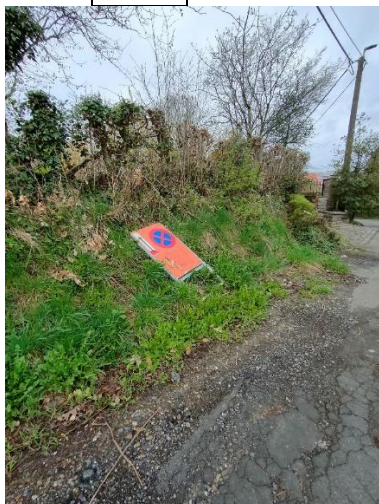
Afin d'éviter le parking de voitures empêchant les camions de tourner vers Mellechamps, un panneau avait été installé, mais il est jeté sur le bas-côté depuis des mois. **Résolu**

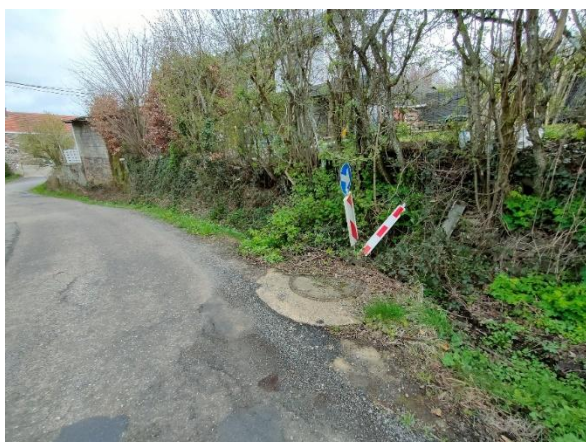
En face d'autres panneaux qui signalaient un effondrement du fossé est également couché.

Le fossé reste dangereux et nécessiterait des travaux de réparation. **Fait**

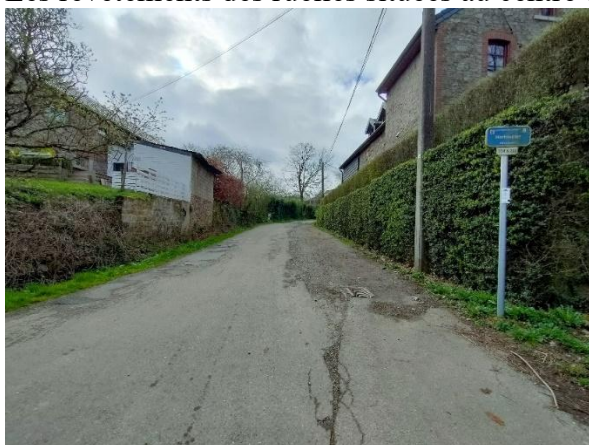
Les revêtements des ruelles situées au centre du village sont forts détériorés. **Fait**

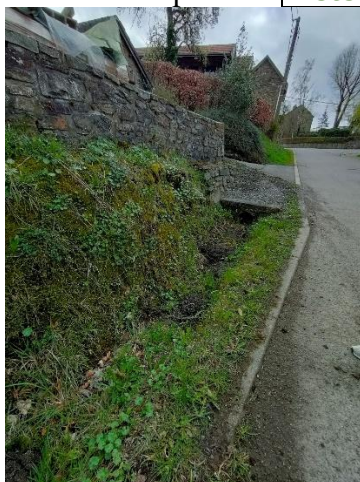
Le curage des fossés serait nécessaire pour éviter des coulées d'eau sur la chaussée en cas de fortes pluies. **A été communiqué au service des travaux**

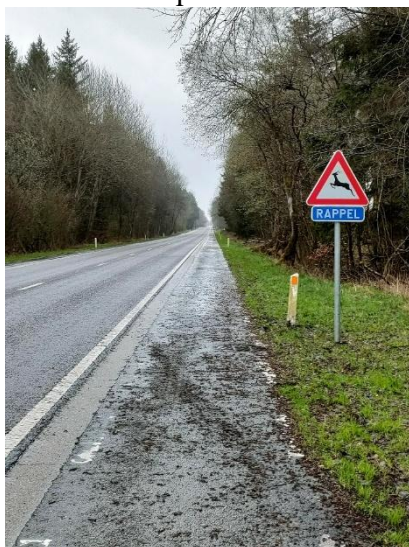
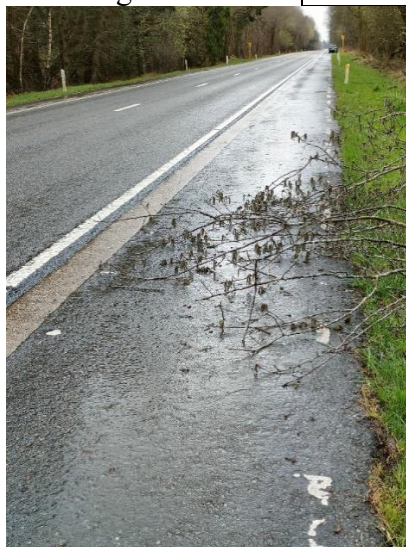
La nationale conduisant à Belle-croix est bordée de pistes cyclables qui sont impraticable la plupart du temps par manque d'entretien : branchages, boues, cailloux empêchent l'utilisation de celles-ci par les cyclistes aggravant les relations entre conducteurs automobiles et cyclistes

Il serait utile que le SPW les entretiennent régulièrement. **SPW informé**

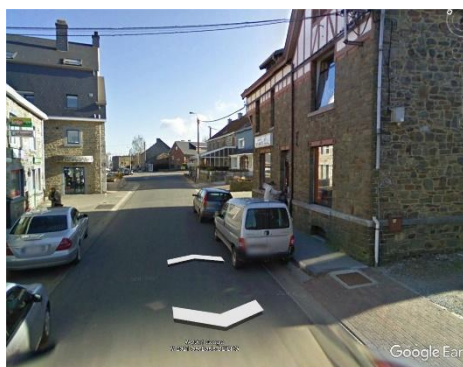
Sur la Place de l'Eglise à Jalhay, le parking de véhicules devant la superette occasionne souvent des bouchons à cet endroit

L'interdiction de stationner cet endroit ( 2 places ) résoudrait ce problème d'autant plus qu'il y a assez de places de parking en suffisance devant l'Eglise.

Discussions qui ont déjà été évoquées en collège: pas de modification.
