# *Analyse de la sécurité sur le réseau routier de la Commune de Jalhay réalisée par le CCCAînés*

L'ensemble de cette analyse a été étudiée par le chef des travaux de la commune.

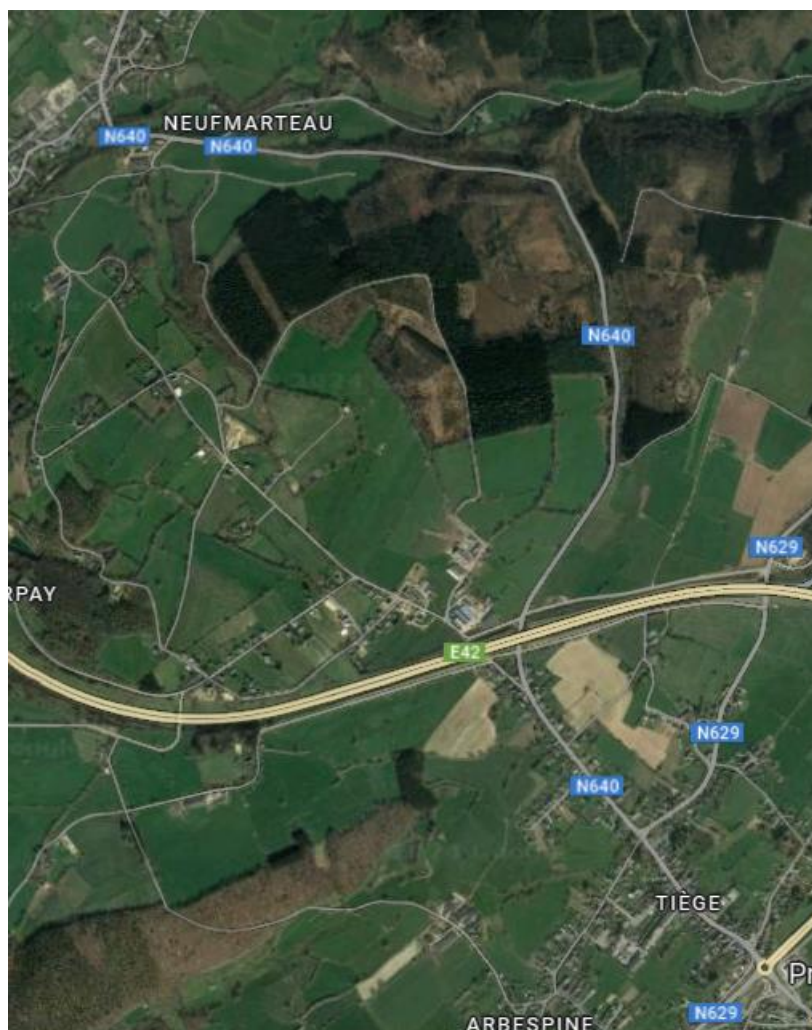
La PARTIE de la traversée de TIEGE à hauteur de l'Ecole tout est correct et bien signalé (ZONE 30km) Visibilité des deux passages protégés.

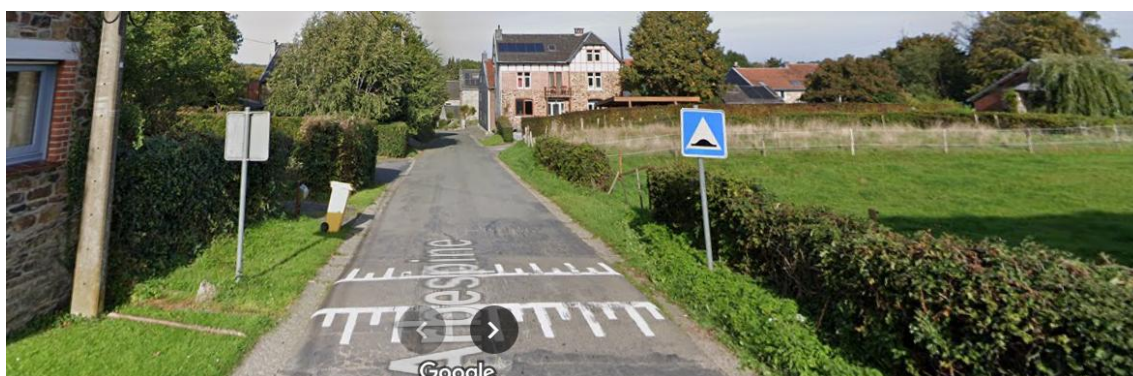
Nous apercevons une Cassis « prononcé » signalé par un panneau bleu, dont le marquage au sol n'est pas réfectionné régulièrement

Fait et prévision de refaire l'ensemble des marquages annuellement sur la Commune

Il faudrait pour augmenter sa visibilité également le soir y placer des bandes blanches verticales et horizontales En thermocollé (durée de vie plus longue qu'une peinture)

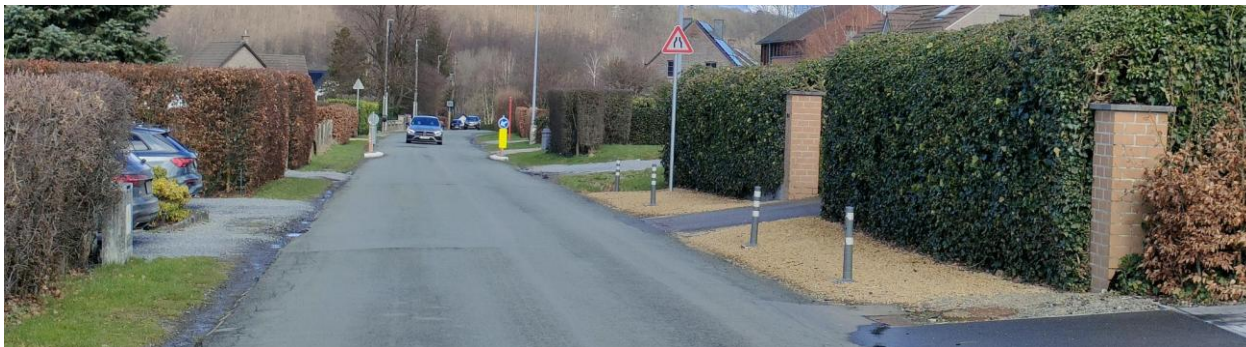
De nouveaux ralentisseurs ont été installés sur la voirie menant au village de Nivezé (Photo 17)
